Rapport d'essais

Nombre	Désignation / N°	Superficie
1 pièce	Profilé en bois cintré Soleo 10

Test / Norme	Durée du test	Appareil utilisé pour le test
Intempéries accélérées selon la norme DIN EN ISO 11341*	1000h	XXL+, Fa. Atlas

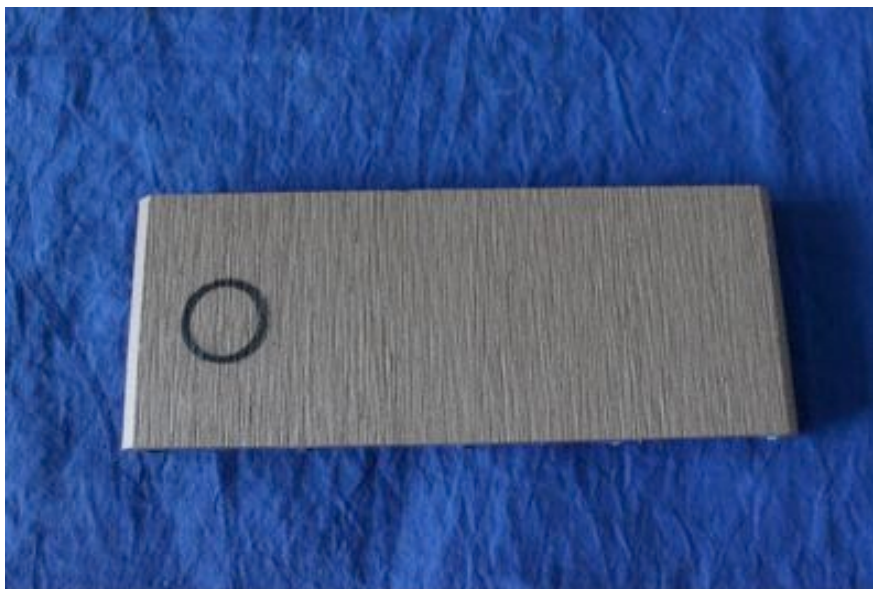
Image 1 – Échantillon testé (point de mesure marqué)

Échantillons	Date de début	Durée du test	Évaluation
1 échantillon	15.04.13	1000h	Couleur: avant le test: $\Delta E = 39,7$ après le test: $\Delta E = 37,8$
			Éclat: avant le test: $G = 1,35$ après le test: $G = 1,40$

L'échantillon a satisfait aux exigences.
